**melett**

## EXCESO DE VELOCIDAD

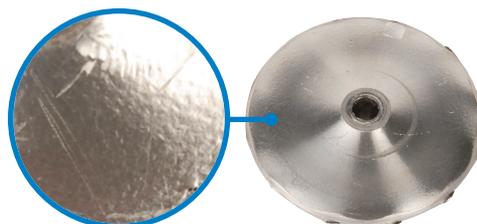
Efecto piel de naranja en la rueda compresora

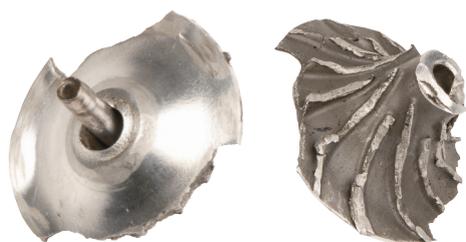
Fallo total del componente

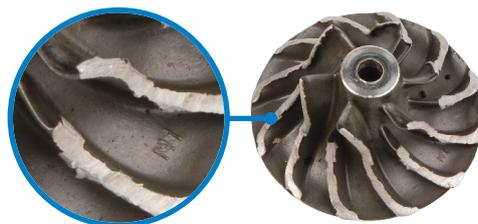
Rueda compresora desgastada
