melett

PRECISION ENGINEERED
TURBOCHARGERS & PARTS

INSUFICIENCIA DE ACEITE

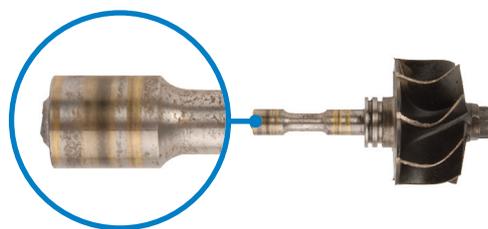
Transferencia de material de los cojinetes

- El suministro de aceite al turbo es fundamental, asegúrese siempre de que las presiones de aceite son correctas
- Evite el uso de silicona en los cárteres, ya que se pueden desprender con facilidad y bloquear los conductos de aceite
- Limpie o sustituya las mangueras de entrada de aceite para eliminar los depósitos de carbonilla o residuos que puedan restringir el flujo de aceite hacia el sistema de cojinetes
- Utilice aceite y filtros de aceite nuevos (los recomendados por el fabricante del motor) al instalar un turbo reparado

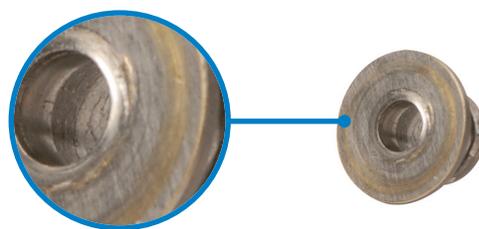
Transmisión de material desde los cojinetes de empuje

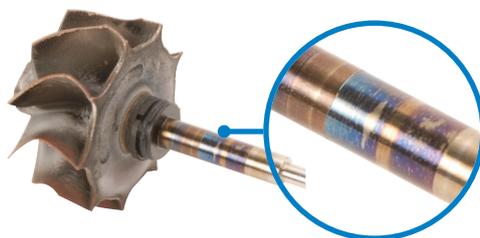
Decoloración de la superficie del eje

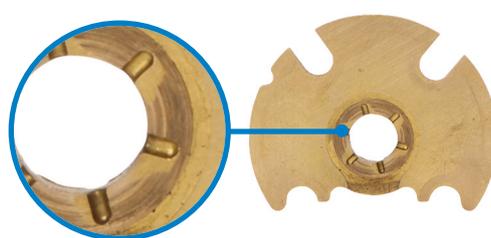
Desgaste excesivo de los cojinetes de empuje

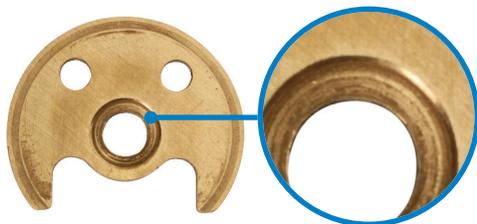
Desgaste excesivo de los cojinetes de empuje

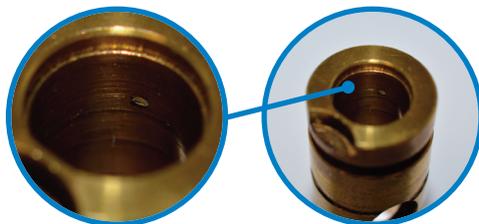
Excesivas trazas en los cojinetes
