melett

SOBRECALENTAMIENTO

¿Qué es Sobrecalentamiento?

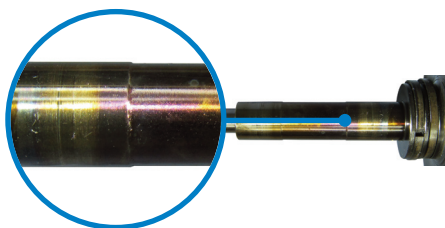
Decoloración del eje

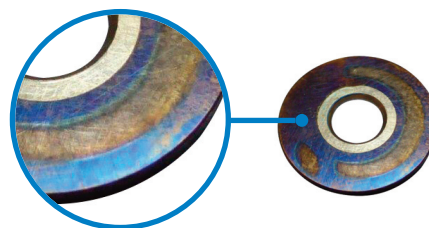
Decoloración de piezas internas

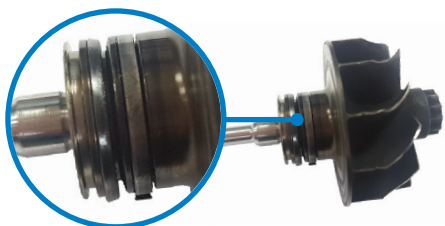
Desgaste excesivo del anillo de pistón y ranura

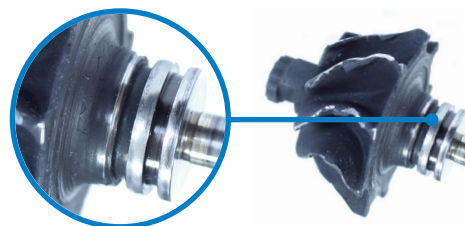
Desgaste excesivo del anillo de pistón y ranura
