## MODOS DE FALLO DE REA/SREA /UTA SMART/UTA SIMPLE

### Modos de fallo de REA/SREA/UTA Smart/UTA Simple

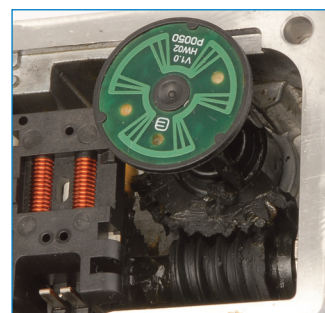
Fallo del engranaje helicoidal debido a restricción en el mecanismo de la geometría variable.
